### 1.1. „Begegnungszonencheck“

Die Gemeinde Münster beauftragte am 12.09.2023 FXA ursula faix architecture mit der Erstellung eines „Begegnungszonenchecks“. Die Grundlage für die angebotenen Leistungen ist das Angebot vom 21.02.2023.

Der beauftragte „Begegnungszonencheck“ dient einer ersten Einschätzung und Empfehlung, ob sich das Dorfzentrum in Münster als Begegnungszone eignet.

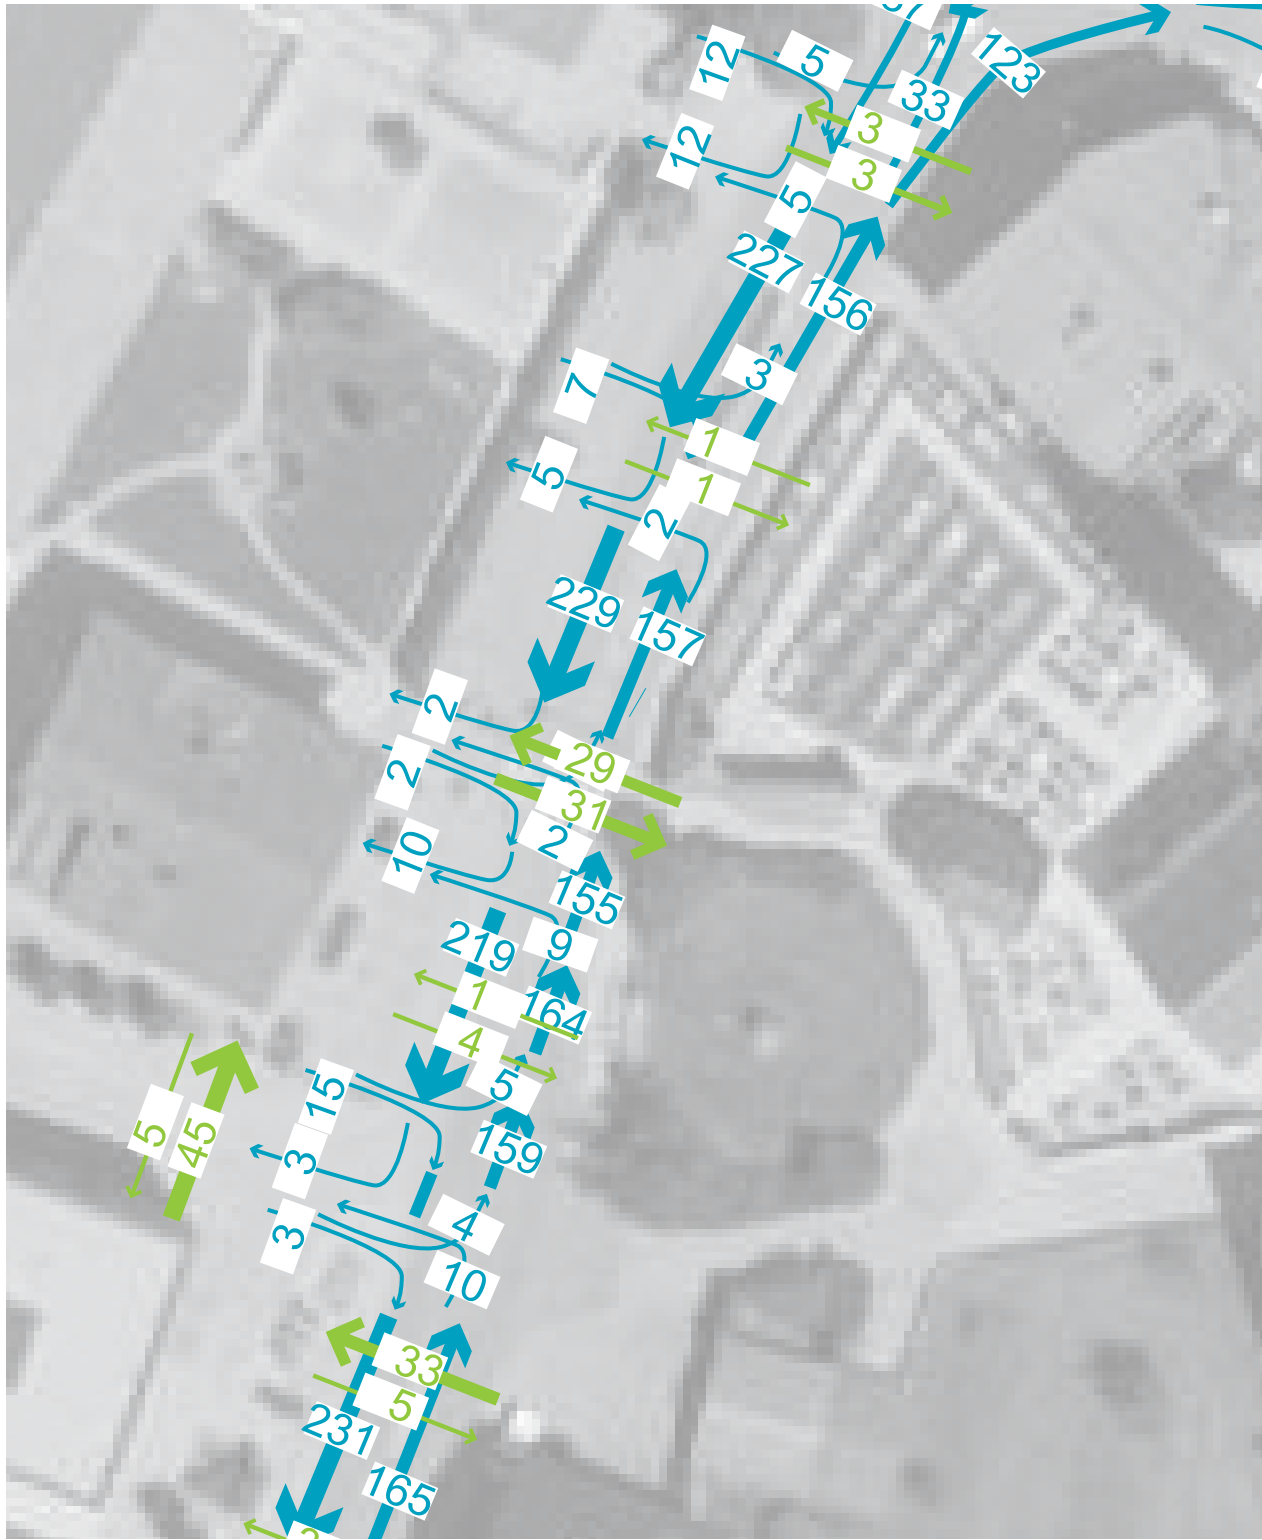
Abb.28:Verkehrsaufkommen MIV und FußgängerInnenquerungen topgraphisch, Detailausschnitt Bereich CAM 04 - Schulen-Kirche - Schultag

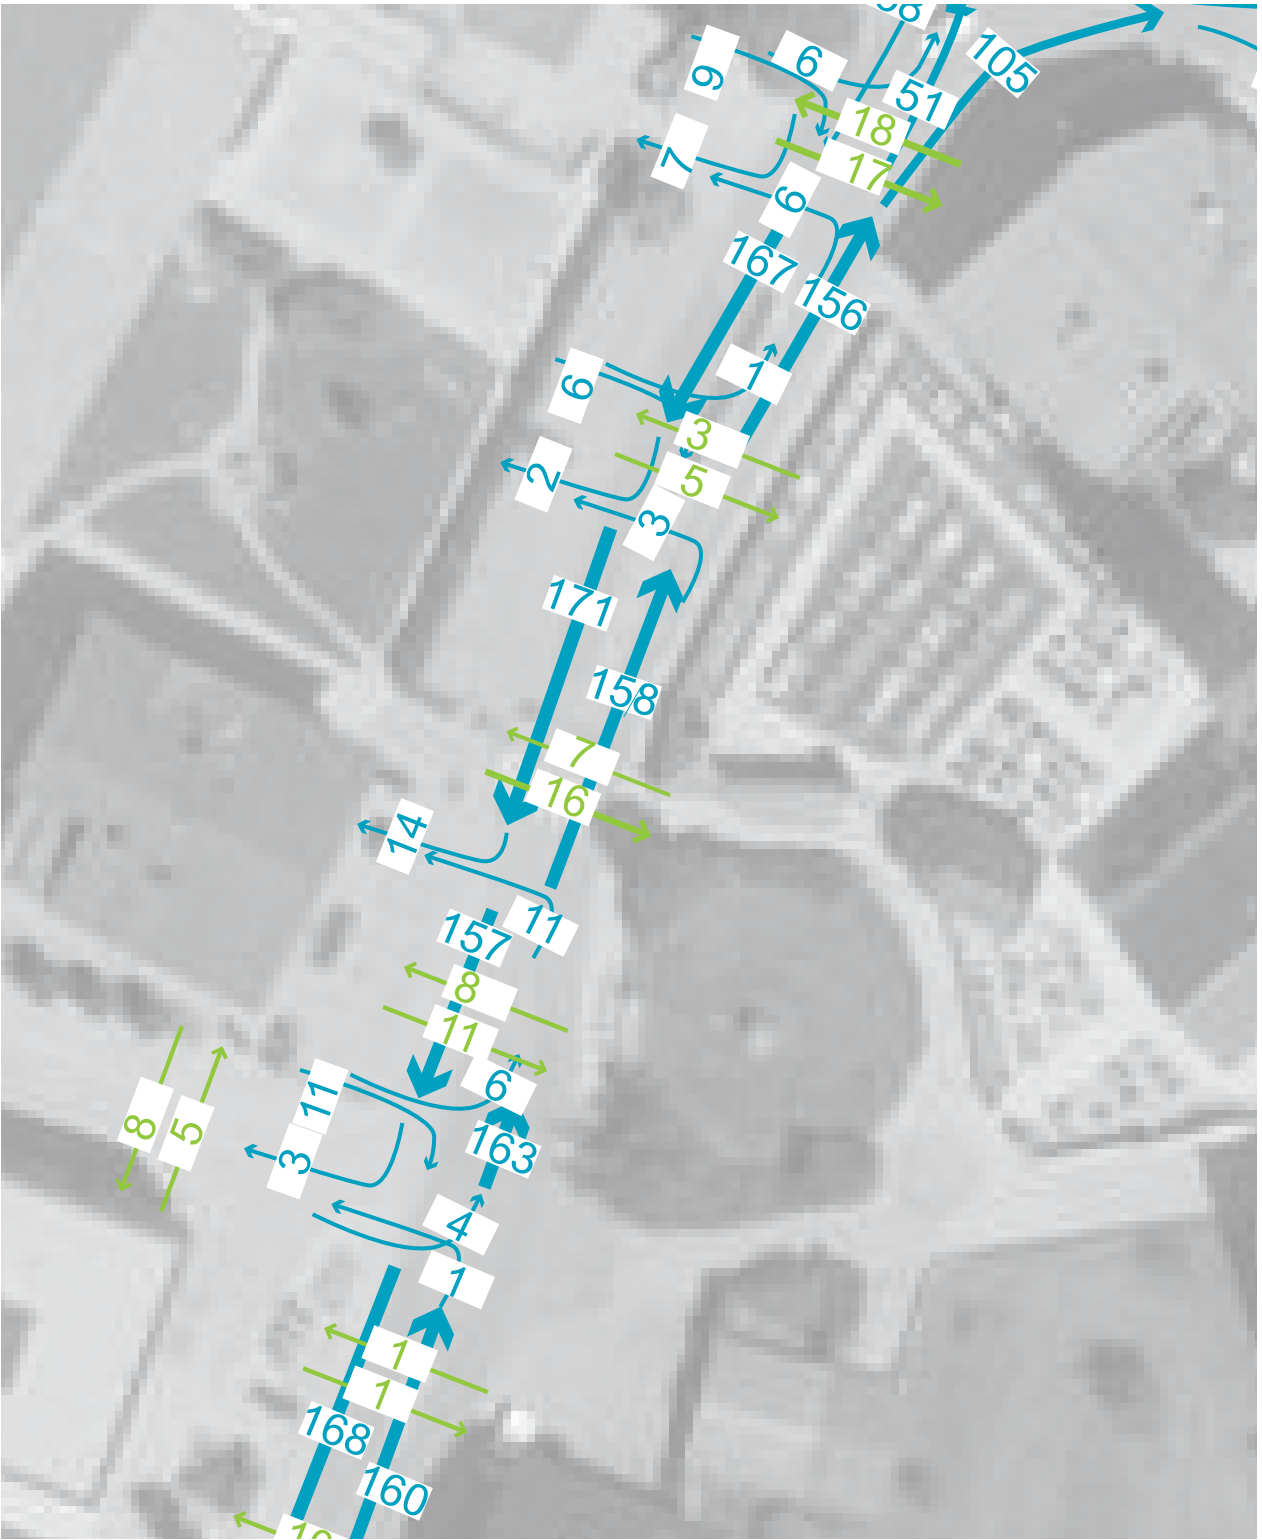
Abb. 29: Verkehrsaufkommen MIV und FußgängerInnenquerungen topgraphisch, Detailausschnitt Bereich CAM 04 - Schulen-Kirche - Samstag

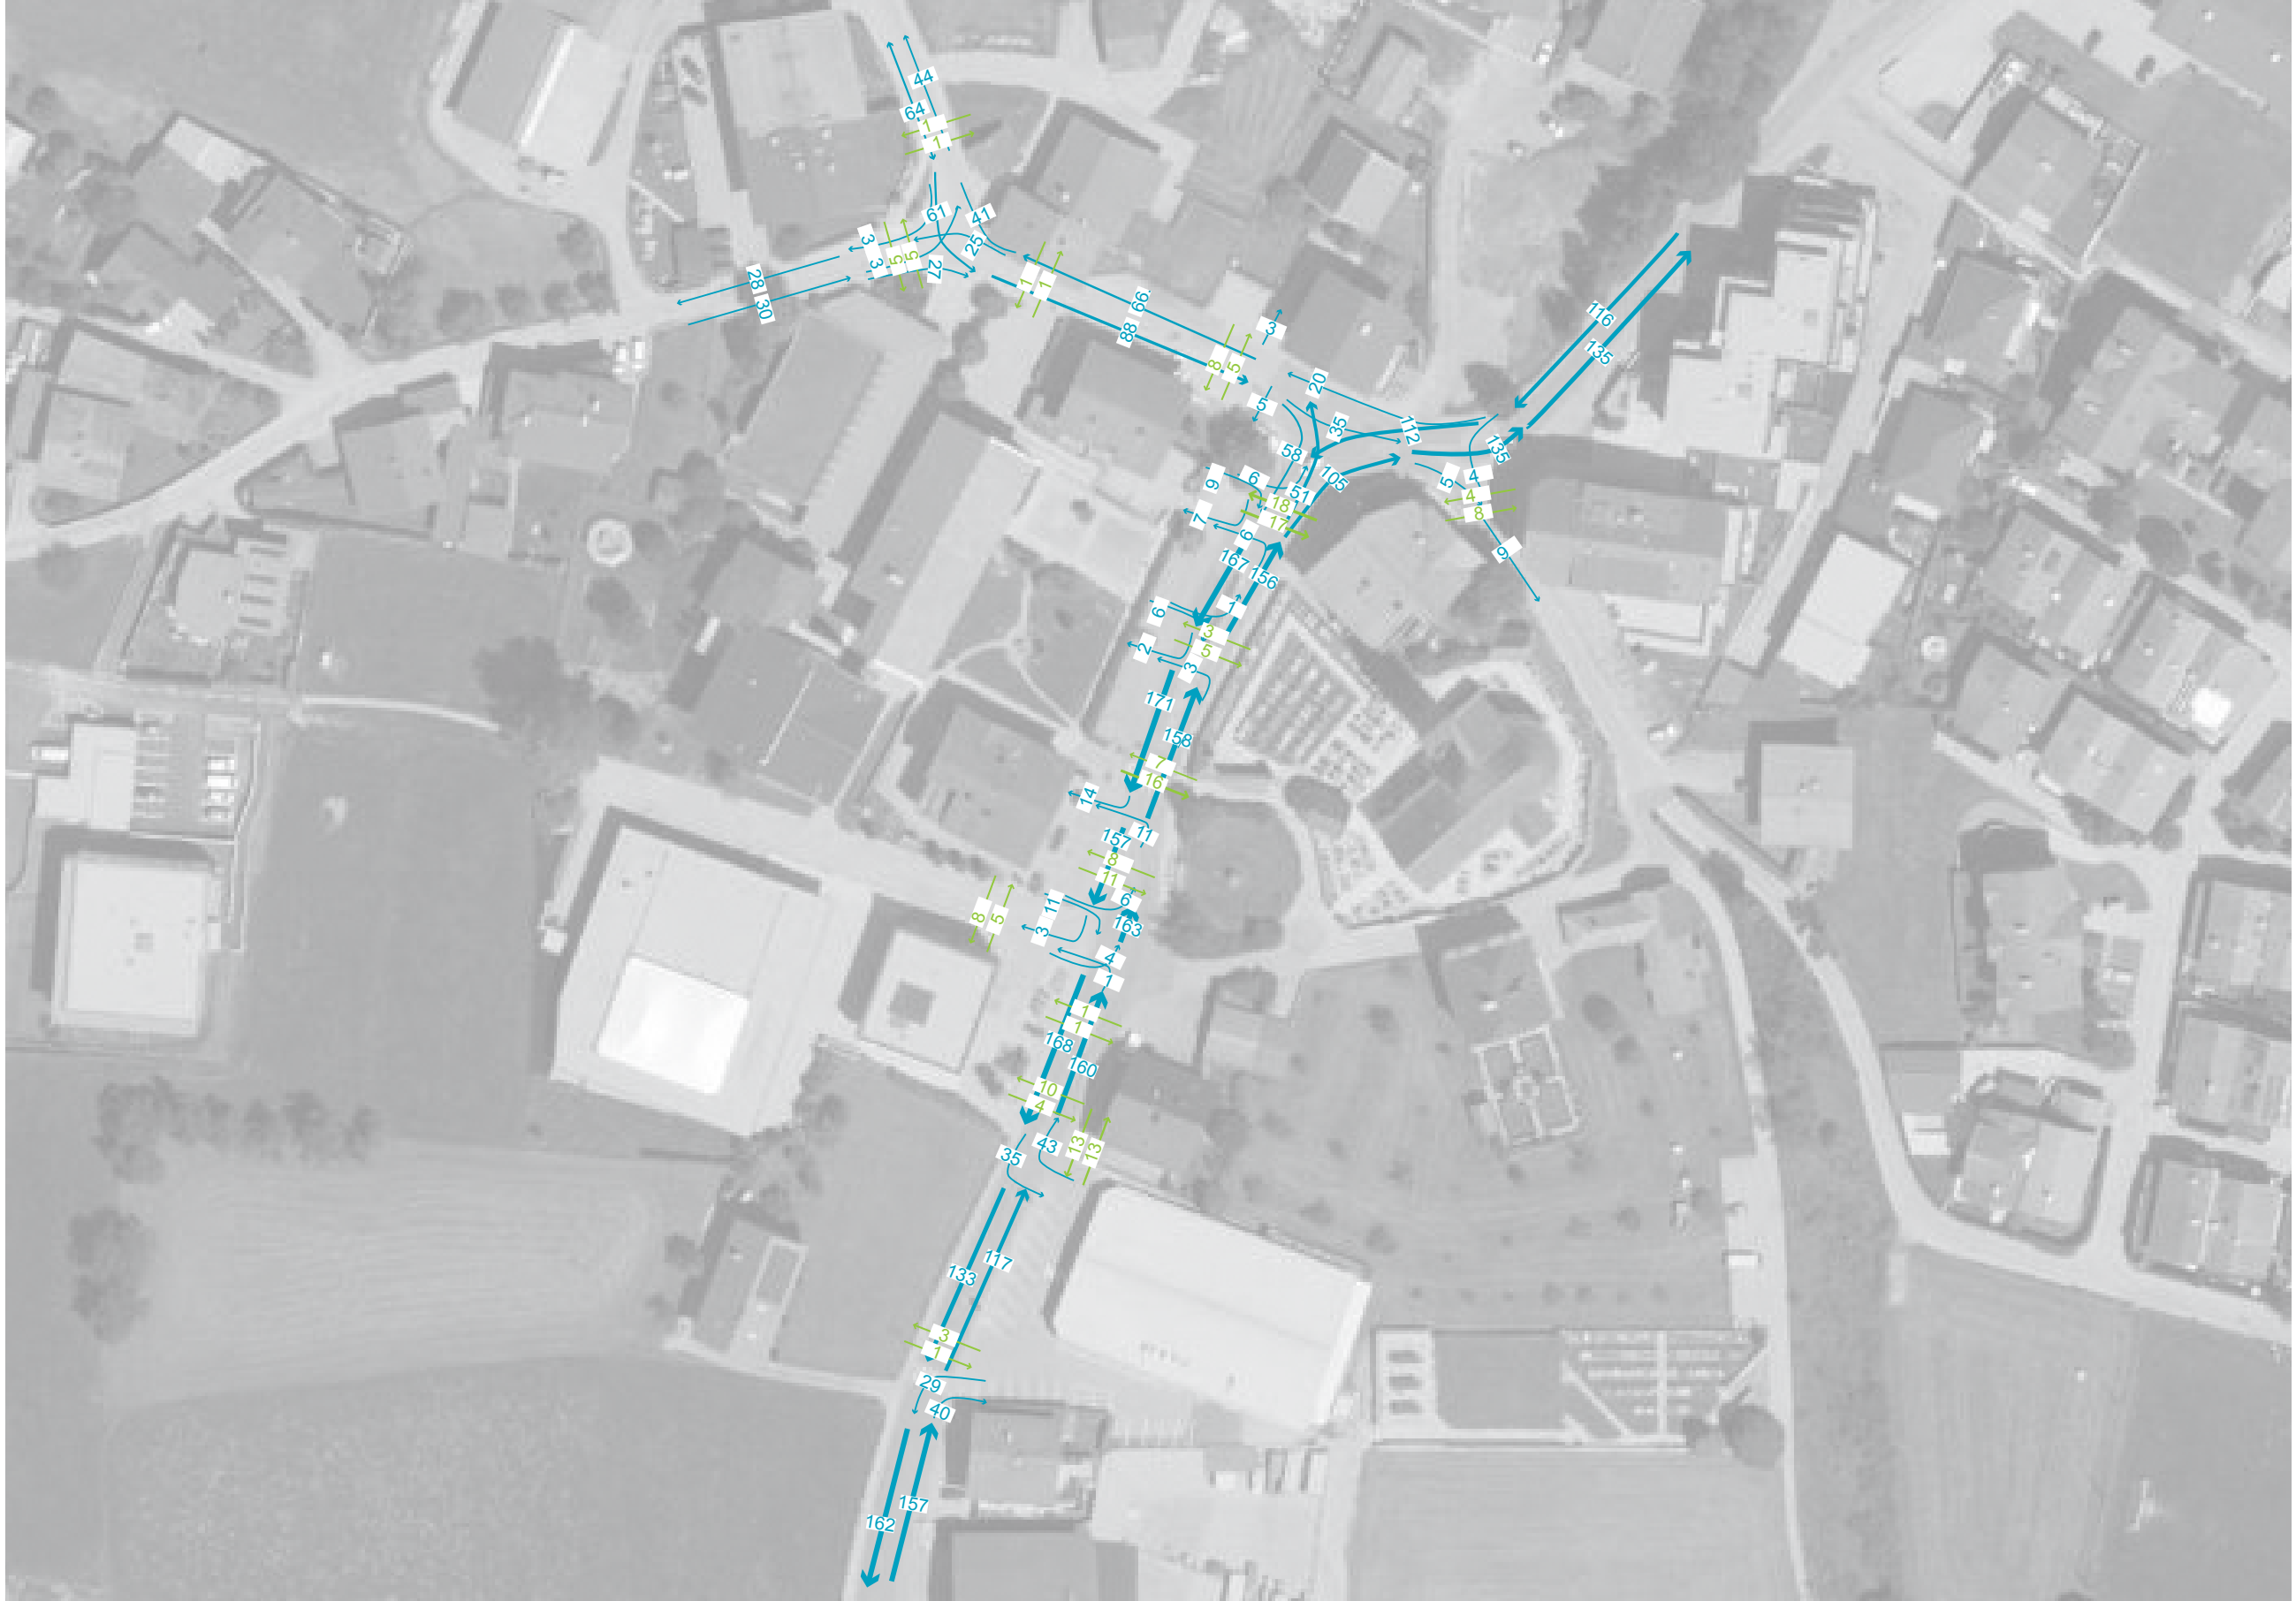
Abb. 38 Verkehrsaufkommen MIV und FußgängerInnenquerungen topgraphisch - Samstag
